TECO × BDにおける「遠隔操作」

株式会社東北エンタープライズ
TOHOKU ENTERPRISE CO.,LTD

1 東北エンタープライズ×Boston Dynamics

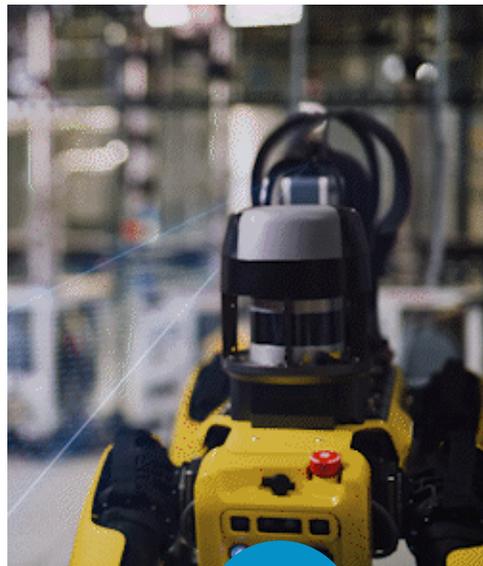
サーマル検査

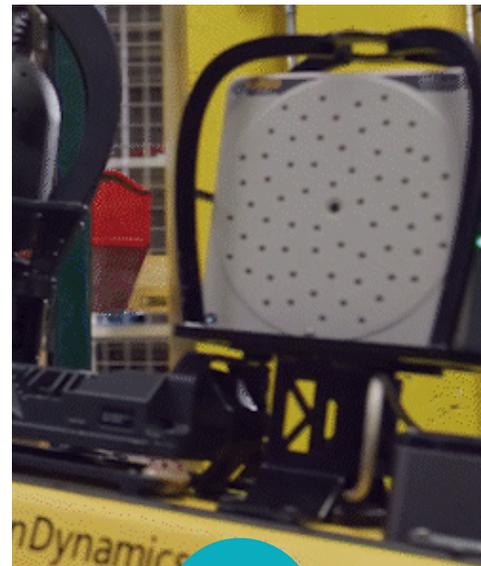
リーク検査

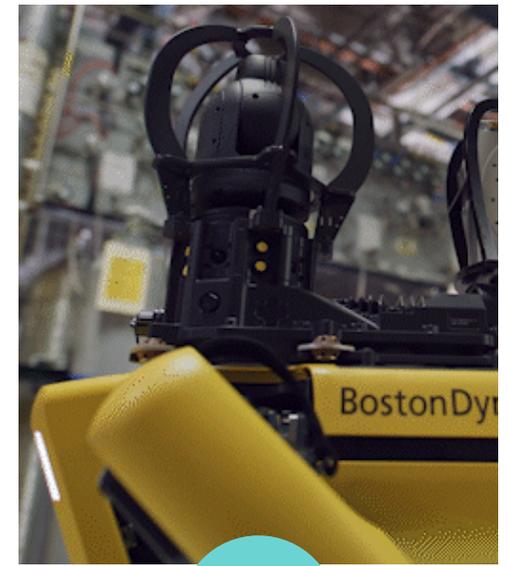
音響振動検査

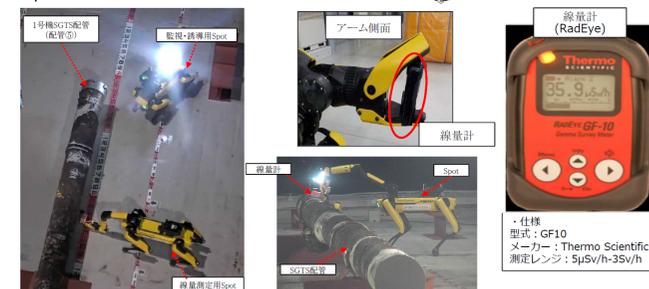
Spotによる配管線量測定イメージ

Spotによる表面線量測定

- ▶ γカメラ測定を実施する場合、測定者の負担（被ばく量）が大きいことからSpotによる表面線量測定をγカメラ測定の代替として実施予定。
- ▶ 配管内面の汚染密度分布を確認するため、表面線量を1mピッチで4方位（上下左右）を測定することを検討中。

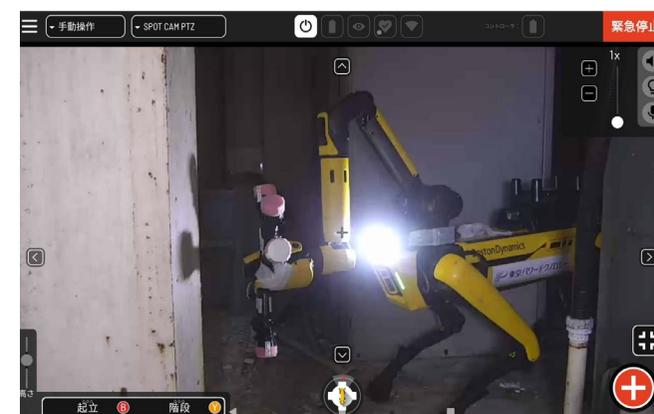
遠隔操作ロボット（SPOT）による現場調査結果（8月9日午後10時ごろ）

2号機原子炉建屋3階床面の漏えい範囲	現場状況写真
<p>① : RF-312A</p> <p>② : 原子炉建屋 3階西側</p> <p>③ : FPCポンプ室入口</p> <p>遠隔操作ロボット (SPOT)</p> <p>■ : 確認した漏えい範囲 □ : 水の流入を確認した排水口 → : 撮影方向 ← : 流出方向</p> <p>※FPCポンプ室/熱交換器室内は今回干渉物により調査が出来なかった</p>
